# Informe de hallazgos

Piso Piscina Recreativa

Castillo Country Club, S.A.

Creado por: Ing. Maximiliano Rodríguez

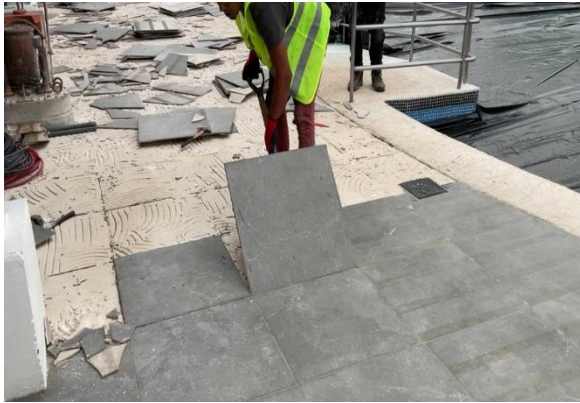
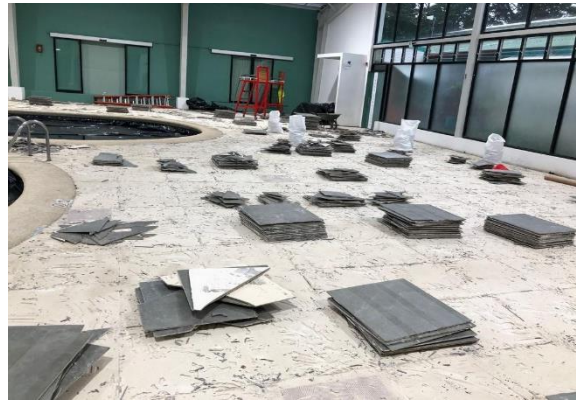
**Primer hallazgo:** Durante la remoción del piso se detecta que gran parte de la cerámica actual se desprende con facilidad del mortero adhesivo determinando que el mortero aplicado no era de la calidad apropiada.

Se determina retirar con cuidado la mayor parte de las piezas para aprovecharlas en proyectos posteriores donde las características de este sean las adecuadas.

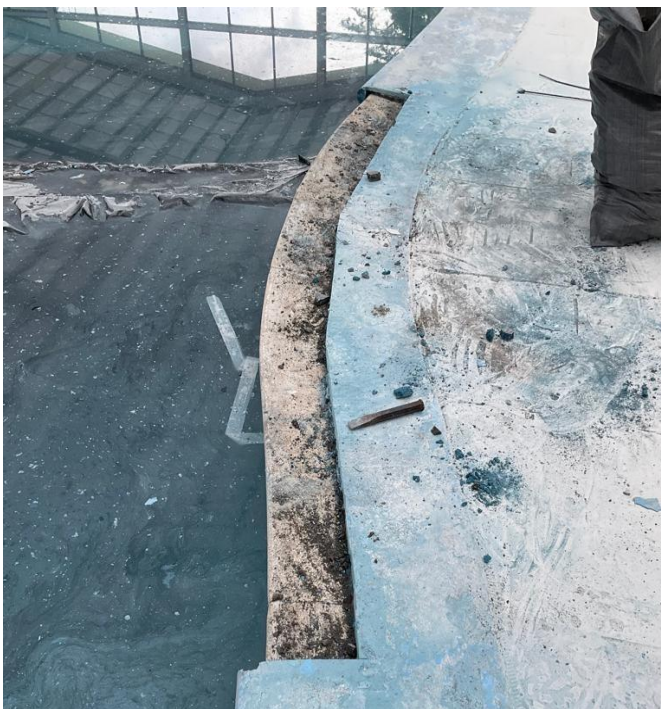
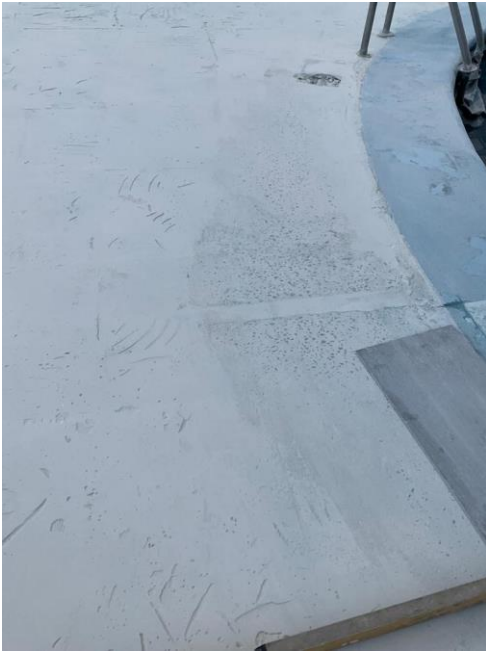
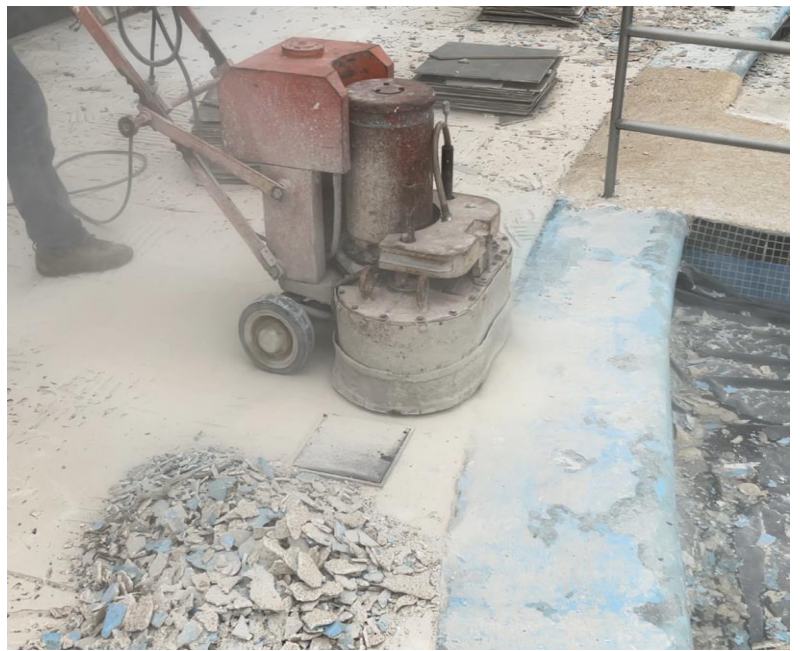
**Segundo hallazgo:** El mortero antideslizante del borde de la piscina se instaló sin una preparación previa de la superficie lo que generó que el producto no se adhiriera adecuadamente desprendiéndose con facilidad.

Durante el proceso del pulido se detectaron grietas en sectores de los bordes por lo que se realiza una intervención adicional para corregir los defectos encontrados. Esto ameritó cortes parciales en la loza para obtener una unificación de estructura y garantizar la reparación.

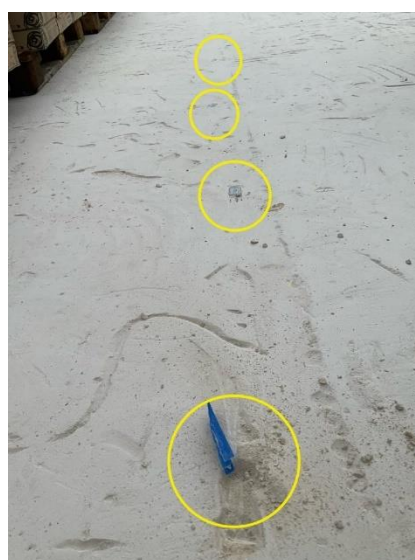
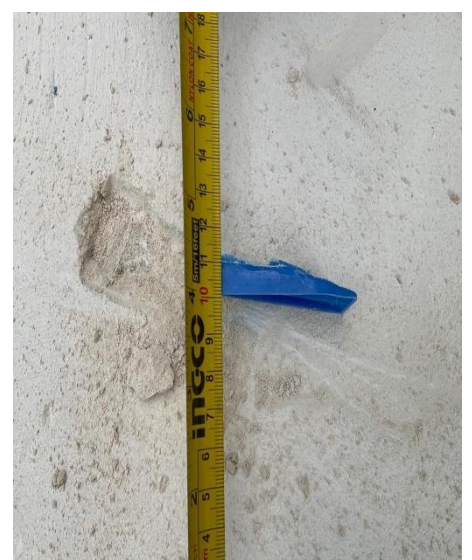
**Tercer hallazgo:** Durante el pulido de la superficie y el retiro del mortero adhesivo se encontraron piezas plásticas de nivelación y platinas metálicas insertas en el mortero para darle soporte al grosor excesivo de este y compensar defectos en la base de nivelación de concreto.

En este caso se optó por trazar los niveles para poder pulir hasta donde fuese posible con el objetivo de obtener la nivelación correcta y garantizar el desfogue adecuado de las aguas.
